VISTABELLA -PAMPLONA

OBRA RM282331 / 2017

**SUSTITUCIÓN POR ROTURA
TUBERÍAS 150FC y 160 PVC 270
metros, EN 3 TRAMOS.**

OBRA VISTABELLA (PAMPLONA)

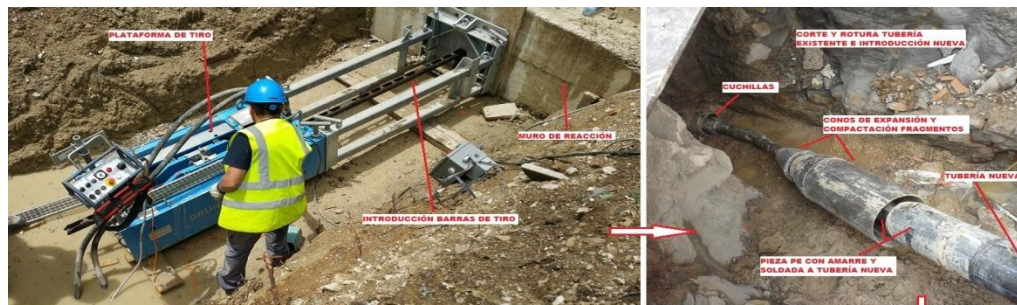
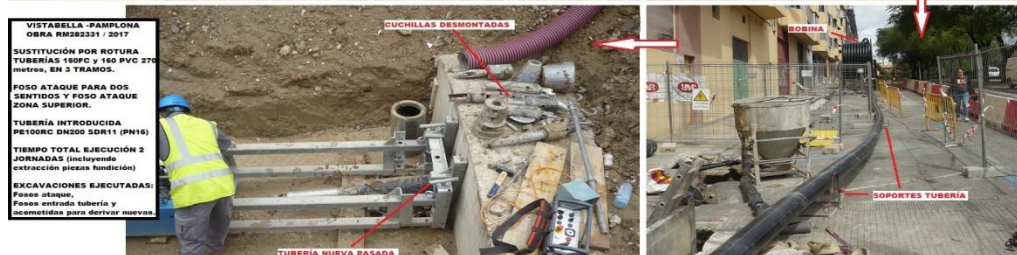
1. PROCESO BURSTING

Bursting en 270 metros con 2 fosos de ataque (uno en dos direcciones). Ejecutada con tubería PE100RC DN200 SDR11(PN-16) suministrada en bobinas (**1ª en España**).
